### Dampfsperre oder nicht.doc, 11.04.2016

Der folgende Text soll dem interessierten Laien an Hand von Beispielen zeigen wie man heute dämmt, ohne alte Fehler dabei zu wiederholen.

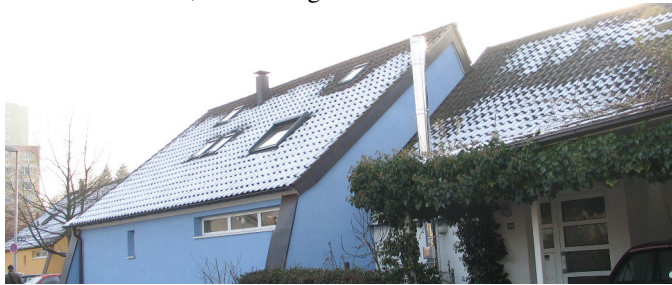
**Bild 16**, Dächer mit Wärmelecks. Britzingerstr. 40 links und Nr. 34 rechts, die beide gedämmte Dächer haben.

Trotz den oben zu sehenden, zusätzlich gedämmten Dächern sind deutliche Wärmelecks sichtbar. Im Haus links um ein Dachfenster herum und durchgehend im Giebelbereich. Ursache ist wohl die nicht dicht schliessende Dämmung an den Anschlussstellen. Hier erfolgte eine Linitherm- Dämmung des Daches mit beidseitig Alukaschierten 100 mm PU Platten über den Sparren. Durch die Alukaschierung kann kein Dampf diffundieren.

Im Haus rechts im Bild 16 sind die Lecks im Bereich der an das Dach stoßenden und horizontal verlaufenden Zwischenwand zu sehen. Hier wurde bis unter die Ziegel mit Mineralwolle gedämmt. Es ist unklar ob die Lecks durch eine verletzte Dampfbremse oder durch Lücken in der Dämmung bestehen.

Die hindurch diffundierende Feuchte würde ohne eine Dampfbremse mit  $S_{di} > 1$  trotzdem bis unter die Ziegel gelangen und dort kondensieren. Ein Feuchte Transport beinhaltet immer einen Wärmeverlust für den Raum unter dem Dach. Die Wärmelecks sind in den Bildern deutlich zu sehen, weil immer da wo die Dampfbremse undichte Stöße hat, die Lecks auftreten. Man kann hier von Ausführungsmängeln sprechen.

Bei den bereits sanierten Dächern sollten die Lücken in der Dampfsperre an den Anschlussstellen geschlossen werden, was bei der Linitherm Dämmung von Außen geschehen kann.

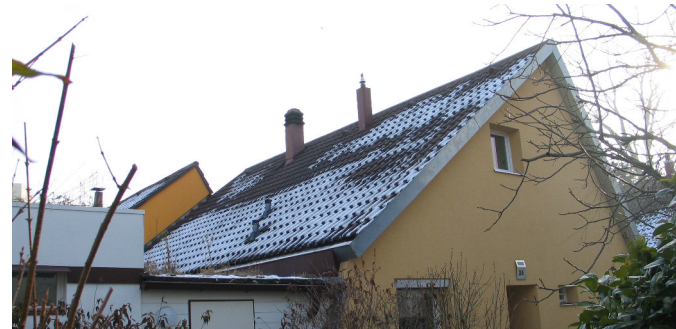
**Bild 17**, Britzinger 36 vor der Dachdämmung noch mit sichtbaren Wärmelecks.

Hier sind am Haus Britzinger 36 noch deutliche Wärmelecks sichtbar. Die alte 8cm dicke alukaschierte Mineralwollen Dämmung hat Lücken in der Dampfsperre. Diese Lücken liegen genau unter den Wärmelecks. Die existieren an den waagrecht verlaufenden Mauer-Dach Stößen, im Giebelbereich und um den Schornstein herum. Die waagrecht verlaufende Berührungsstelle der Gipsdielen Wand mit dem Dach, ist auf dem unteren Bild 17a zu sehen.

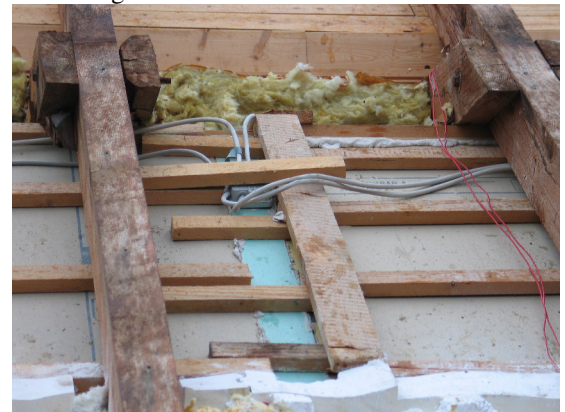
**Bild 17a**, Britz. 36, Dach hinten, ohne alte Dach-Dämmung.

Die am unteren Bildrand sichtbaren Gipsdielen sind schon oben gekürzt worden nach dem Entfernen der alten Dämmung, als Vorbereitung für die neue Dämmung. Die Gipsdielen stießen zuvor teilweise bis unter die Ziegel. Das zeigt auch das folgende Bild 17b.

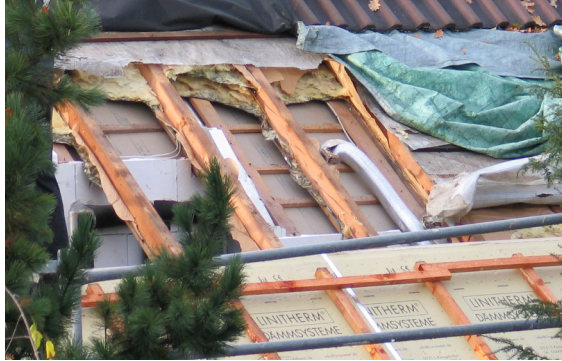
**Bild 17b**, Britz. 32, die Gipsdielen reichen auch hier stellenweise bis unter der Ziegel. Aber die 100 mm Linitherm Dämmung überdeckt natürlich alles. Außerdem ist sie vollkommen dampfdicht durch die beidseitige Alukaschierung.

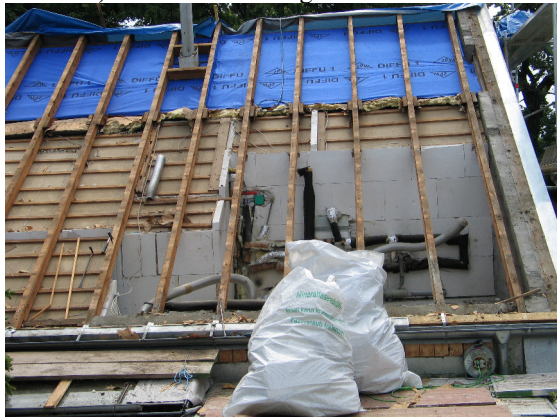
**Bild 17c**, Dach Britz. 38 abgedeckt für neue Dämmung.

Auch hier ragen die Gipsdielen durch die Sparren hindurch bis unter die Ziegel.

An diesen Stellen ist natürlich weniger Dämmung vorhanden. Trotzdem sind diese Stellen im Bild 17d nicht als Wärmeleck zu sehen.

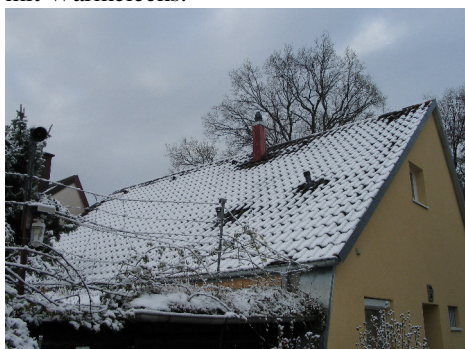
Das beweist, dass nicht die zu dünne oder die gequetschte Dämmung die Wärmelecks verursacht, sondern dass es eher die Löcher in der Dampfsperre sind, welche die Wärmelecks bringen. Wenn das nicht so wäre würden die Lecks im Bild 17d auch über den Gipsdielenwänden zu sehen sein. Allerdings war es in der Nacht zuvor kälter, sodass nicht so viel Schnee abgeschmolzen ist.

**Bild 17d**, Dach von Britz. 38 vor der Neudämmung, noch mit Wärmelecks.

Zu Britz. 38, Bild 17d: Hauptsächlich um den Gaskamin und um die Rohrbelüfter herum ist die Dampfsperre undicht, weil die Fugen nicht mit einem Metalldichtungsband abgeklebt wurden. Früher hat man nicht darauf geachtet die Dampfsperre ohne Restfugen dicht zu schließen..

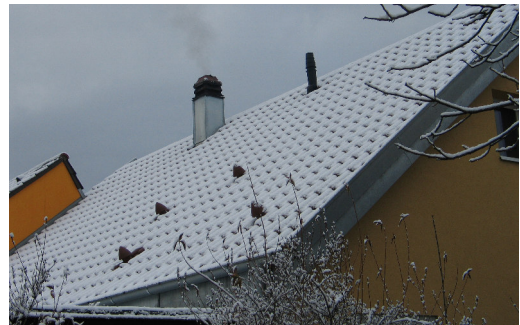
**Bild 18**, Britzinger 36 nach Dachdämmung ohne Wärmelecks. Eine intelligente Dampfbremsfolie DASATO 0,5-2m, siehe Bild 18a, wurde zuerst über die Sparren in die Sparrenfächer gelegt, bevor die Mineralwoll-Dämmung zwischen die Sparren eingebaut wurde. Auf den Sparren liegt noch eine 8cm dicke Gutexplattenschicht. Diese hat einen Sda Wert von ca. 0,3m. (Die Mineralwolle hat einen sehr geringen Sd Wert von  $<0,1$  m.) Das Verhältnis Sdi zu Sda sollte  $> 6$  sein, was hiermit gegeben ist, weil die intelligente Dampfbremsfolie DASATO 0,5-2m, im trockenen Zustand ein Sd von 2 hat. Allerdings hätte innen auch eine nichtvariable Dampfbremsfolie mit  $Sdi > 2$  genügt.

Hier ist deshalb kein Wärmeleck mehr sichtbar, weil die Rest Feuchte über die Gutexplatten großflächig verteilt wird und die Gutexplatten von oben belüftet sind. Es tritt aber auch weniger Feuchte ein in die Dämmung, weil die Dampfbrems-Folie die Feuchte Menge reduziert. Siehe das folgende Bild 18a.

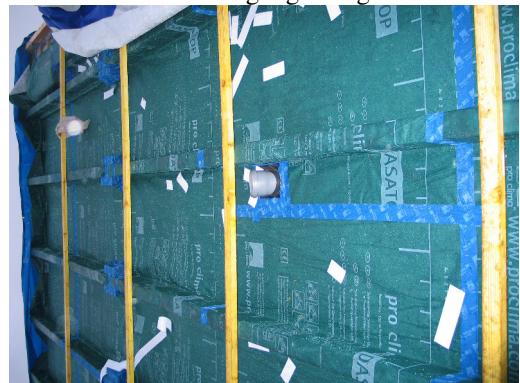
**Bild 18a**, Britz. 36 mit einer intelligenten Dampfbremsfolie DASATO 0,5-2m, im Sparrenfach. Sie wurde vor der Zwischen Sparren Neu-Dämmung eingebaut und sauber an allen Stößen und Durchdringungen abgeklebt.

Die Dampfbrems Folie hat einen Feuchte abhängigen Sd Wert von 0,5 – 2 m.

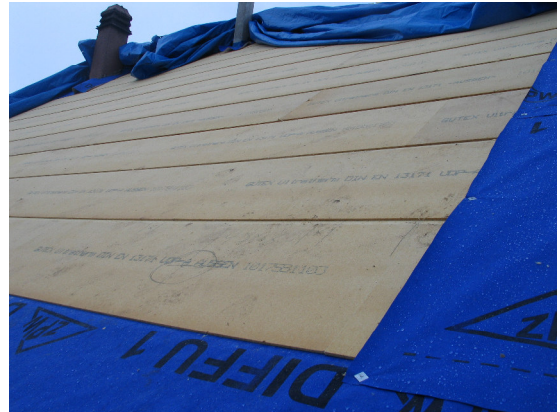
**Bild 18b**, Britz. 36 mit 8 cm Gutex Platten über den Sparren. Noch ohne Latten und Ziegel. Gutex Platten mit 80mm Dicke haben einen Sd Wert von ca. 03, m

Die im Bild 18a sichtbare Folie liegt unter der Mineralwolle- Zwischensparren Dämmung.

Das Dach Britz. 36 im Bild 18 und 18a ist luftdicht. Von außen durch die die Gutex- Platten und von innen durch die GK-Platten und die Dampfbremse Folie, die unter die Zwischensparren Dämmung gelegt ist.

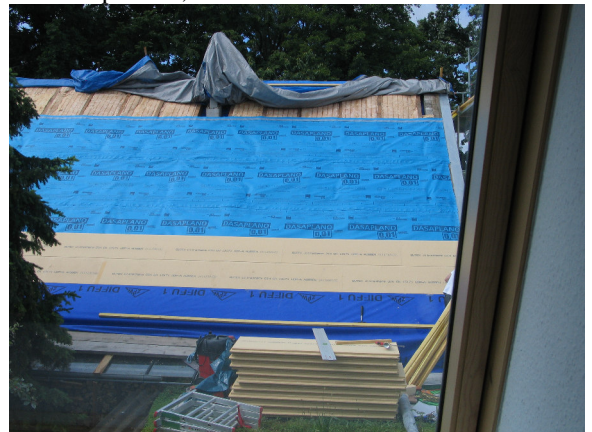
**Bild 19**, Britz. 38 mit Luftdichtigkeits Folie, Dasaplano 0,01 Folie über der Mineralwolle. Geht nur wenn darüber eine 8cm Gutex Platten Schicht liegt, weil sonst die Mineralwolle Dämmung durchfeuchtet würde.

Eine Dampfbremse ist nicht mehr vorhanden, weil die Dasaplano 0,01 Folie hochdiffusionsoffen ist.

Diese Variante im Bild 19 ist kostensparender, weil sie die mühevollen Abklebungen der Dampfbremse vermeidet, wenn sie wie im Bild 18a unter die Mineralwolle gelegt würde.

Das Dach ist mit der Dasaplano 0,01 Folie über der Mineralwolle ist also nur luft- und nicht mehr dampfdicht. Allerdings bringt die Gipskartonschicht auf der Innen Seite einen Sdi Wert von ca. 0,2

**Die Regel mit Sdi = 6 mal** > als Sda ist verletzt wenn über der Mineralwolle eine diffusionsoffene Dasaplano 0,1 Folie gelegt wird, weil die Gutex Platten ein Sda Wert haben von ca. 0,3. Die Regel wird sogar umgekehrt.

Weshalb legt man anstatt der diffusionsoffenen Dasaplano 0,1 Folie auf die Mineralwolle nicht eine Dampfbremsefolie DASATO 0,5-2 m flach über die Mineralwolle, so wie die Dasaplano 0,1 Folie im Bild 19 gelegt ist?

Mit der DASATO 0,5-2 m Folie flach über die Mineralwolle gelegt, würde das Eindringen von Wasserdampf im Winter, bei sonst trockenem Bau, in die Gutexplatten gebremst und die oben beschriebene Regel eingehalten. (Nur in den Gutexplatten kondensiert der Dampf, in der Mineralwolle noch nicht.) Sdi mit 2m wäre dann mehr als 6 mal > als Sda mit 0,3.

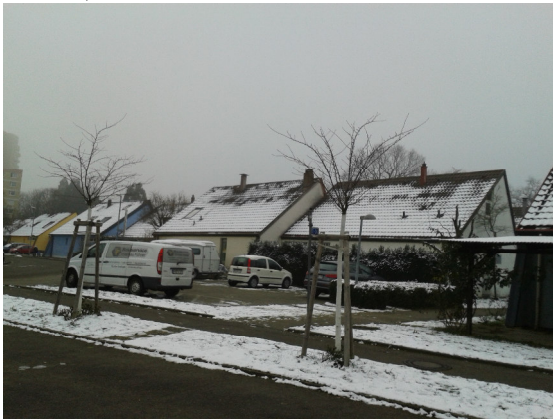
**Bild 20**, vom 20.01.2016

Von Links. Britz.Str. Nr. 46, 40, 34, 26, 18

Überall sind Wärmelecks zu sehen.  
Bei jedem Haus sehen sie etwas anders aus.

Eine Dachsanierung würde sich überall dort lohnen wo die Wärmelecks großflächig sind.

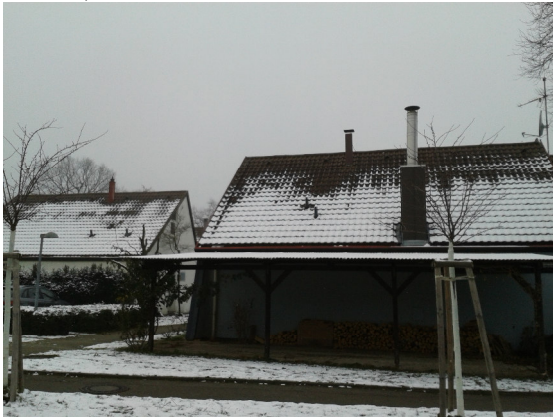
**Bild 21**, vom 20.01.2016

Von Links. Britz.Str. Nr. 18, 10.
